Restaurálási dokumentáció

2 db fal szőnyeg

Tárgyak: 2 db fal szőnyeg
méreteik: 1,5m x 3-3,5m

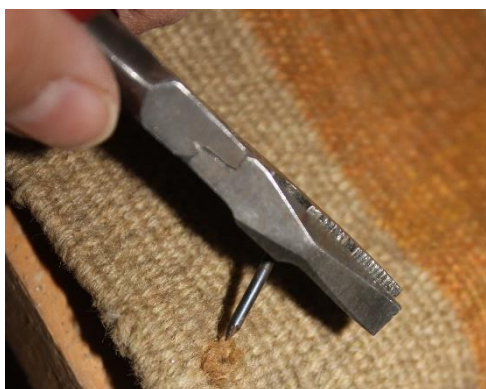
A fal szőnyegek kissé deformáltak, és nagymértékben, teljes felületükben jelentősen szennyezettek voltak. Teljes felületében nagy mennyiségű, kémiailag nem kötött szennyeződés volt megfigyelhető. Ezen túlmenően biológiai kártevők (molyok) és azok maradványai (lárvák, lárvatokok) rengeteg helyen jelen volt, amelyek eltávolítására feltétlen szükséges volt.

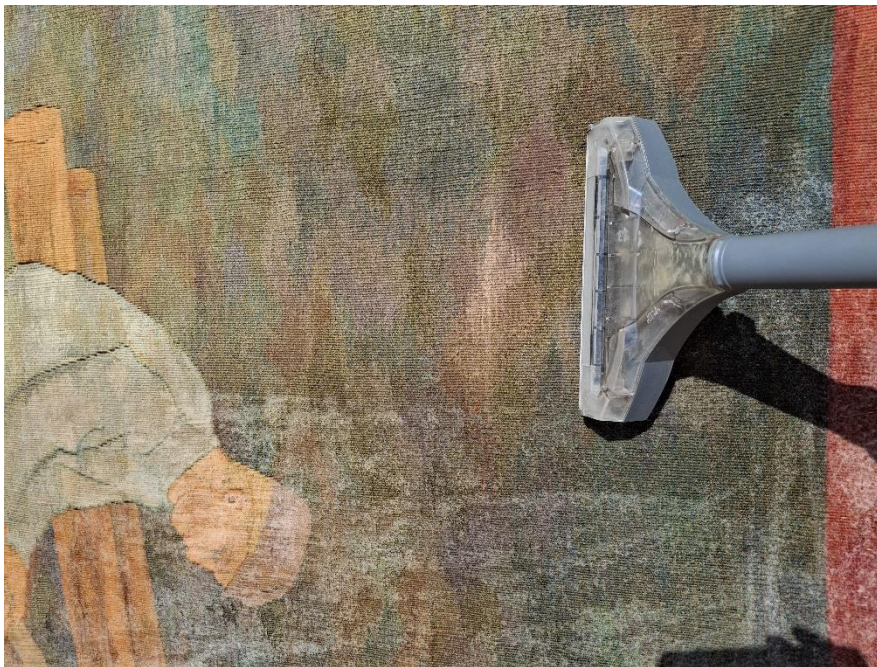
A kárpit nedves tisztítása kárpittisztító berendezéssel

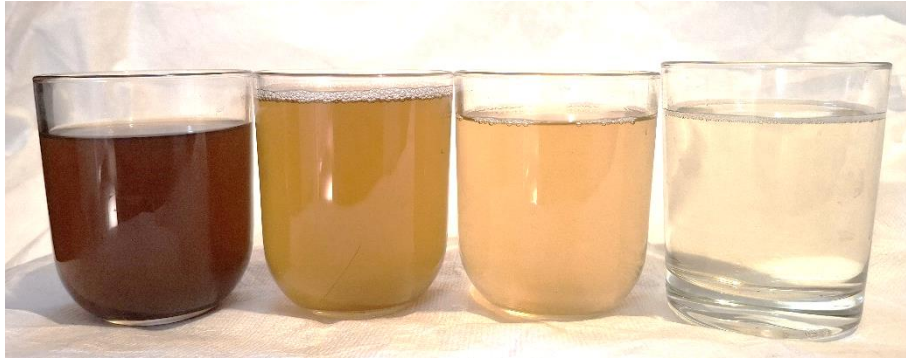
A nedves tisztítás utáni folyadékminták

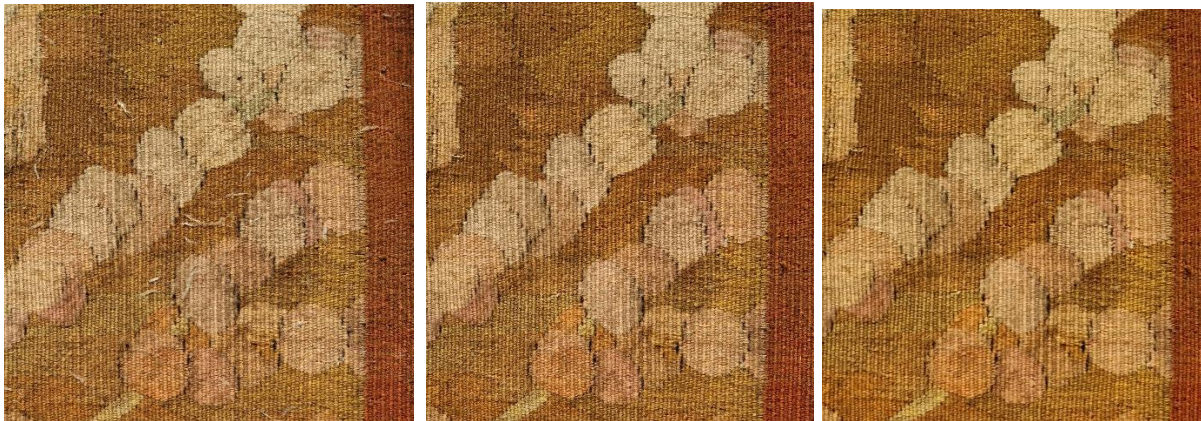
A kárpit tisztítási fázisai: tisztítás előtt (balra), mechanikus tisztítás után (középen), nedves tisztítás után (jobbra)

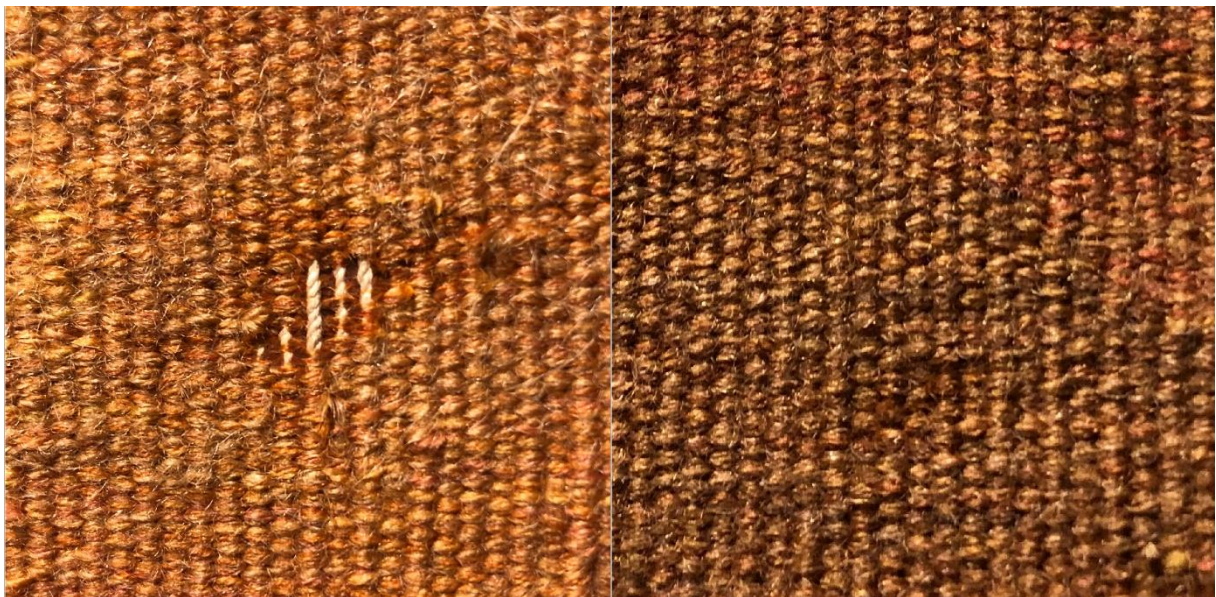
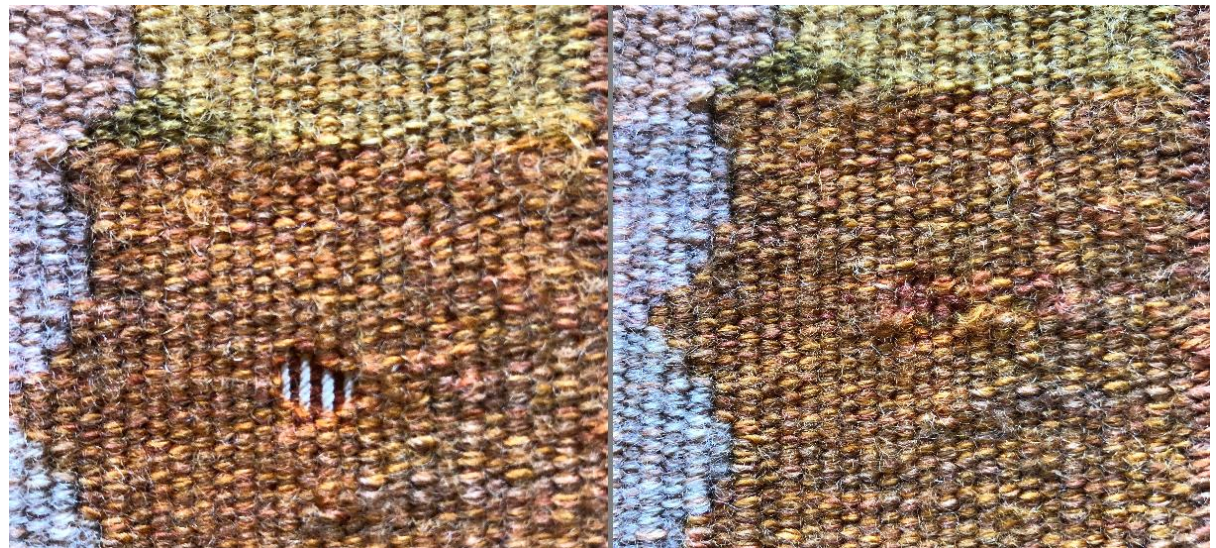
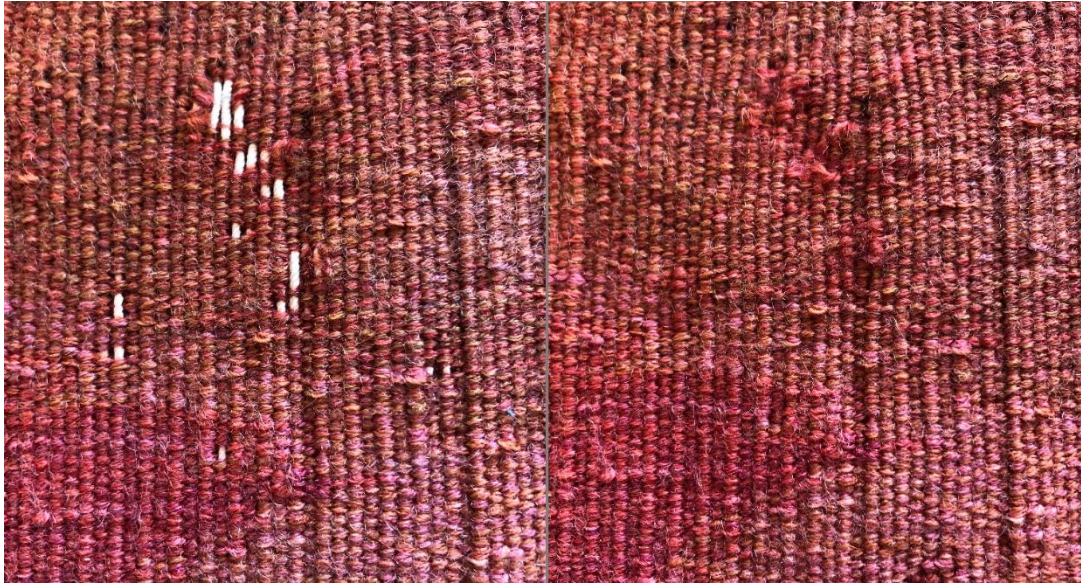
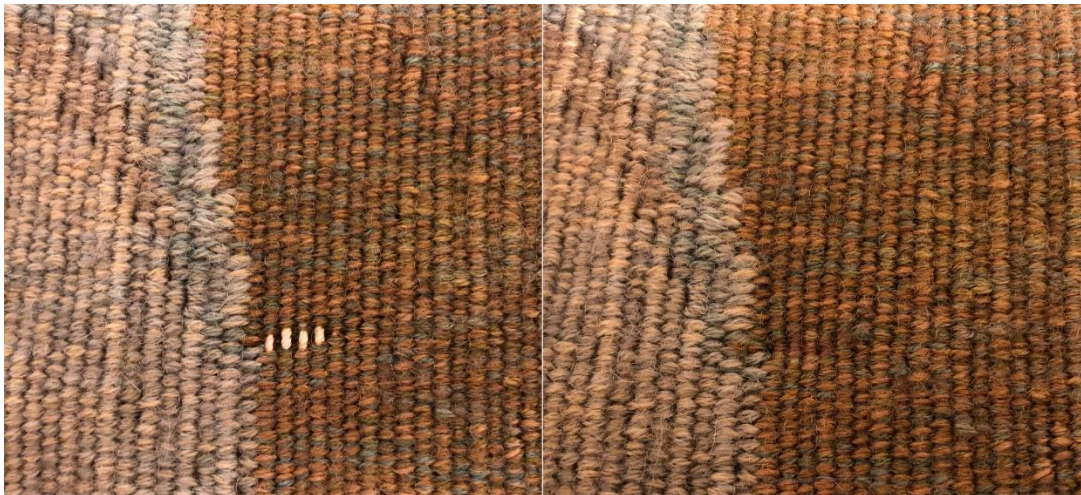
A hiányok, foszlások, felfeslések restaurálása mindképp szükséges egyrészt az esztétikai megjelenés, másrészt a stabilitás miatt. Több helyen a vetülékfonalak kifoszlottak, így a láncfonalak váltak láthatóvá. Szerencsére a láncfonalak hiánytalanok, általánosságban véve nem szakadtak. A vetülékfonalak azonban foszlottak, felfeslettek, így azok pótlására, restaurálására mindképp szükség volt. Varrókonzerválásnál a hiányos részek kiegészítése az eredeti készítéstechnikának megfelelően kilim, illetve adott esetben slicckilim technikával készült, anyagában megegyező összetételű és színű fonalak beszövésével. A kiegészítő vetülékfonalak gyapjúszálakat ecetsav felhasználásával, savas közegben (pH4) savas színezékekporokkal (Lanaset márkanevű porok) a kellő színre és árnyalatra színeztem mindig az adott hiány pótlásának megfelelően. Volt olyan rész, ahol az eredeti gyapjúszál cirrösségét kellett visszaadni. Itt több, különböző színű fonal összesodrásával értem el a kellő árnyalatot. Jellemzően a kárpit szegélyei mentén, a visszafordulásoknál volt megfigyelhető nagyobb hiány, foszlás, szövetgyengülés, amely utóbbinál nagy figyelemmel kellett lenni a fokozott megerősítésre, hiszen a szegély mentén lesz az új bélés hozzávarrva a kárpithoz, ezért annak stabilitása rendkívül fontos. Ezen túlmenően számos kisebb vetülékhiány, szakadás volt megfigyelhető a kárpit belsejében.

A kárpit részlete a hiányzó részek pótlása előtt (balra) és után (jobbra)

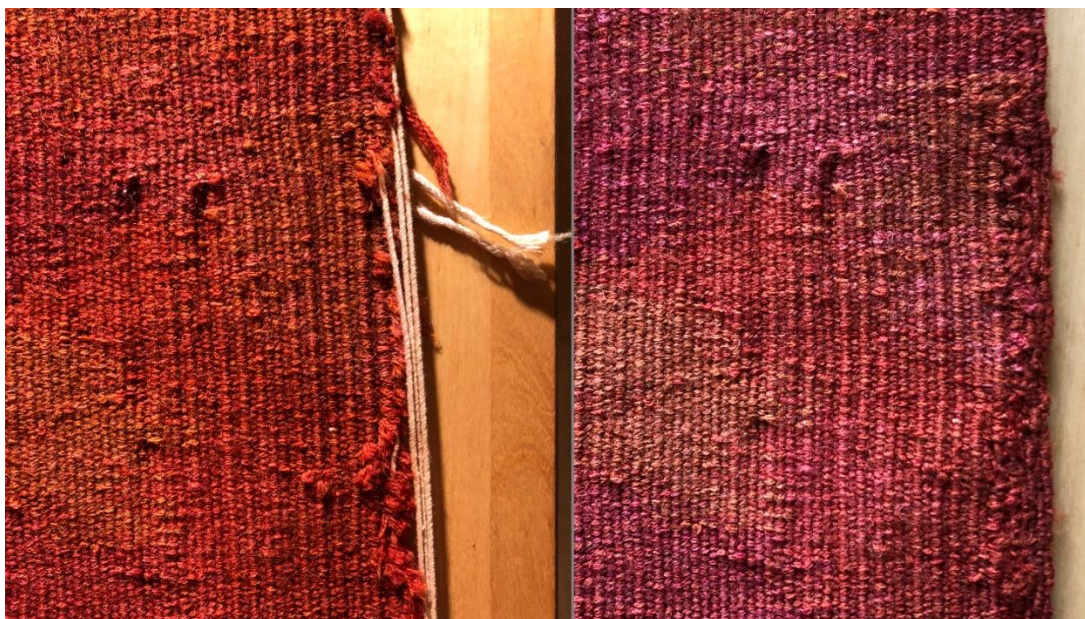
A kárpit szegélyénél lévő hiány (balra), ennek pótlása és megerősítése (jobbra)

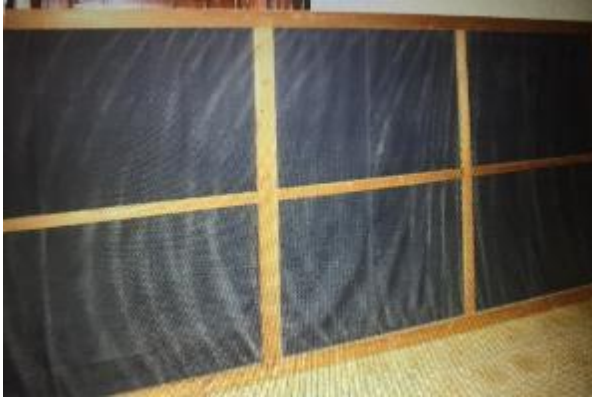
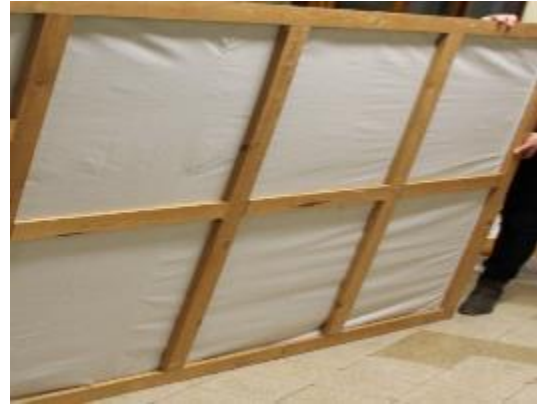
Mind a két bélés erősen igénybe vett állapotban volt, rettenetesen koszosak voltak, és nagyméretű foltok, vízfoltok is megfigyelhetők voltak rajtuk. Mivel a bélés nem szerves része a műtárgynak, így ezeket új szövetre cseréltem. Az új anyag sokkal tisztább, esztétikusabb, de első sorban ruganyosabb, ami biztosabb megtartást adott a szőnyegeknek, statikai megtartásukat erősítette.

A nagymértékben szennyezett eredeti bélés (balra) és az új bélelés (jobbra)

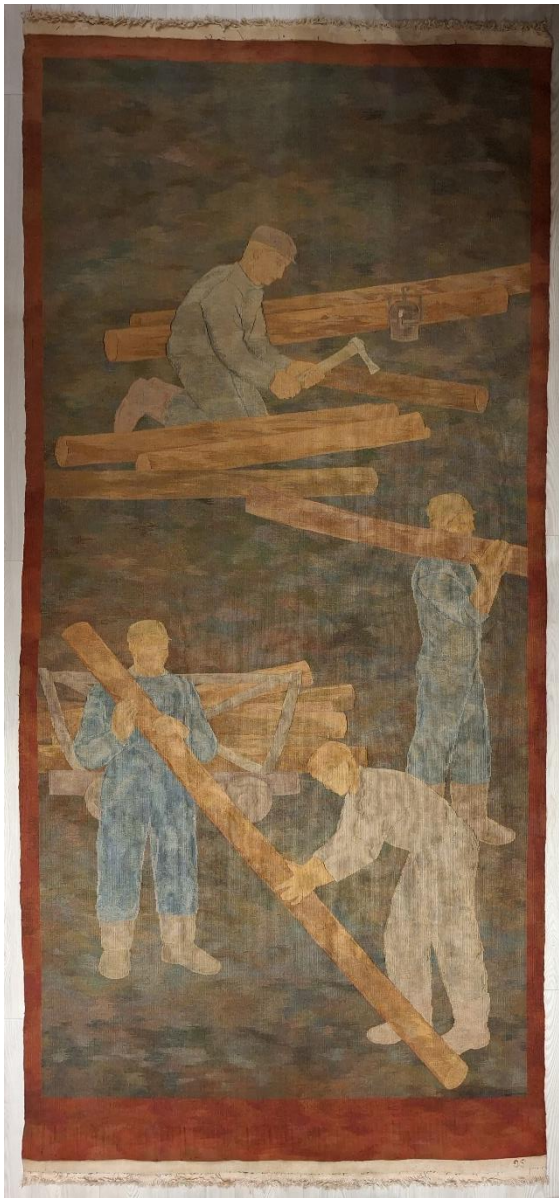
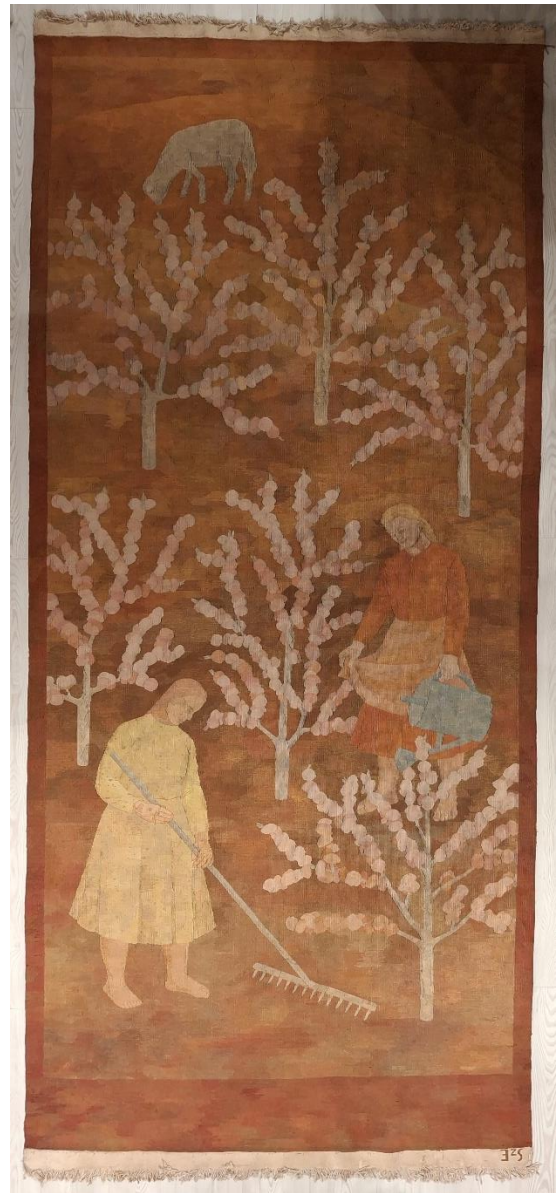
A két kárpit színoldala restaurálás után
