Restaurálási dokumentáció

2 db fal szőnyeg

Tárgyak: 2 db fal szőnyeg
méreteik: 1,5m x 3-3,5m

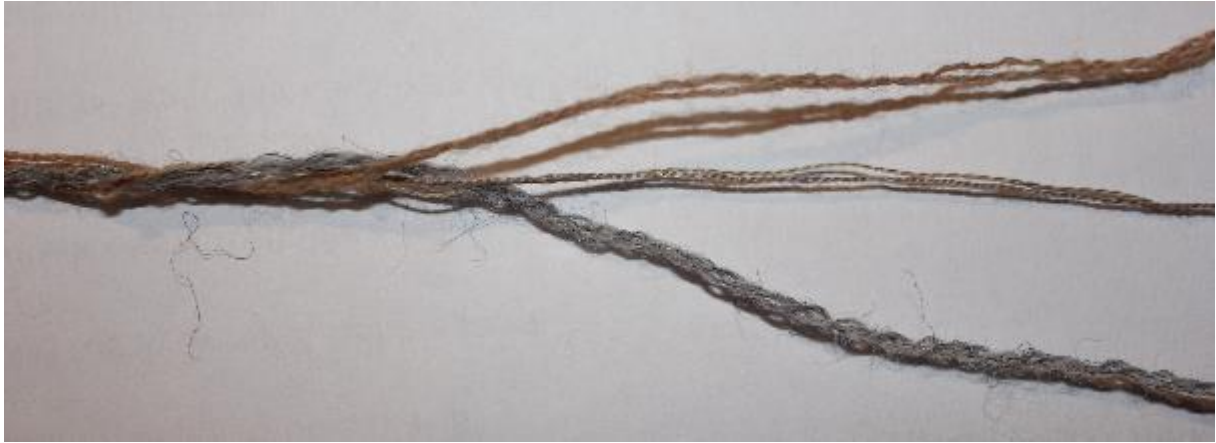
Az összesodort, ciromos pótló gyapjúfonal

A hiányok, foszlások, felfeslések restaurálása mindképp szükséges egyrészt az esztétikai megjelenés, másrészt a stabilitás miatt. Több helyen a vetülékfonalak kifoszlottak, így a láncfonalak váltak láthatóvá. Szerencsére a láncfonalak hiánytalanok, általánosságban véve nem szakadtak. A vetülékfonalak azonban foszlottak, felfeslettek, így azok pótlására, restaurálására mindképp szükség volt. Varrókonzerválásnál a hiányos részek kiegészítése az eredeti készítéstechnikának megfelelően kilim, illetve adott esetben slicckilim technikával készült, anyagában megegyező összetételű és színű fonalak beszövésével. A kiegészítő vetülékfonalak gyapjúszálakat ecetsav felhasználásával, savas közegben (pH4) savas színezékekporokkal (Lanaset márkanevű porok) a kellő színre és árnyalatra színeztem mindig az adott hiány pótlásának megfelelően. Volt olyan rész, ahol az eredeti gyapjúszál cirrösségét kellett visszaadni. Itt több, különböző színű fonal összesodrásával értem el a kellő árnyalatot. Jellemzően a kárpit szegélyei mentén, a visszafordulásoknál volt megfigyelhető nagyobb hiány, foszlás, szövetgyengülés, amely utóbbinál nagy figyelemmel kellett lenni a fokozott megerősítésre, hiszen a szegély mentén lesz az új bélés hozzávarrva a kárpithoz, ezért annak stabilitása rendkívül fontos. Ezen túlmenően számos kisebb vetülékhiány, szakadás volt megfigyelhető a kárpit belsejében.
